Θέμα: Επικινδύνως ετοιμόρροπη σκάλα στην οδό Παπακυριαζή 48 στη Λάρισα

Σε συνέχεια του ανωτέρω σχετικού και προκειμένου να εξετάσουμε τα αναγραφόμενα σε αυτό, διενεργήσαμε στις 6-3-2025 αυτοψία σε οικοπέδο επί της οδού Παπακυριαζή 48 στη Λάρισα, κατά την οποία διαπιστώσαμε τα ακόλουθα.

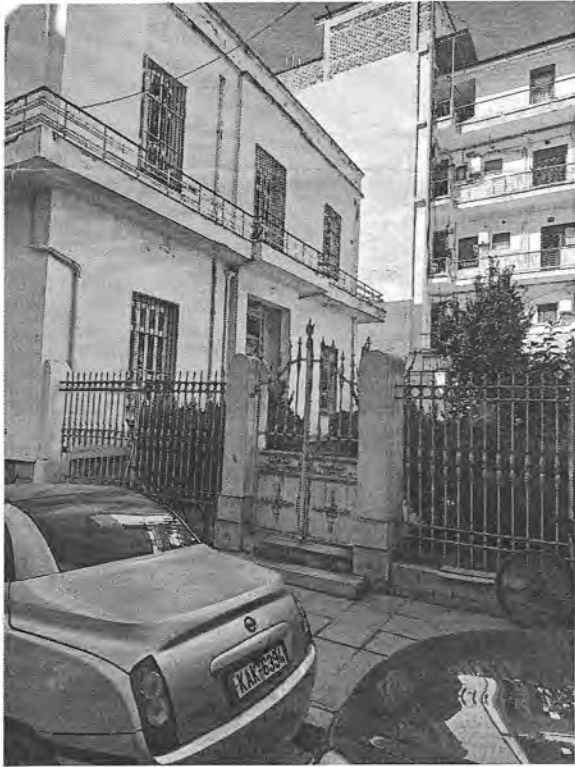
Φωτ. 1

Εντός του οικοπέδου βρίσκεται παλαιά διώροφη κατοικία, άνω των 100 ετών, σε επαφή με την οποία είναι κατασκευασμένος ισόγειος βοηθητικός χώρος (φωτ.1). Η πρόσβαση στο δώμα του βοηθητικού χώρου γίνεται με σκάλα κατασκευασμένη από σκυρόδεμα, σε επαφή με τον τοίχο περίφραξης της βόρειας πλευράς του οικοπέδου (φωτ.2).

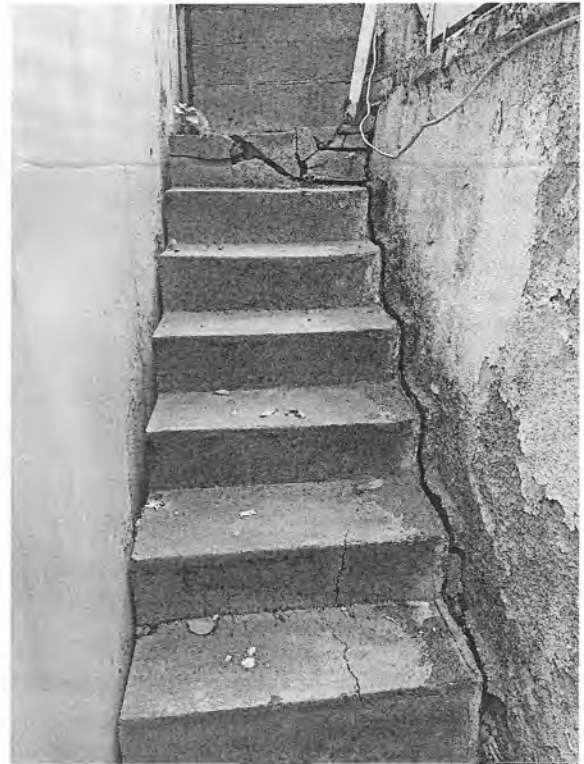
Φωτ.2

Η σκάλα αυτή έχει διαβρωθεί, καθώς στο μεγαλύτερο τμήμα της έχει αποκολληθεί από τον τοίχο περίφραξης, παρουσιάζοντας κλίση από την κατακόρυφο και έντονη ρηγμάτωση σε μεμονωμένη βαθμίδα. Ο όμορος τοίχος περίφραξης δεν παρουσιάζει επί του παρόντος ενδείξεις επικινδυνότητας, όπως κλίση ή ρηγματώσεις, ωστόσο λόγω της γειτνίασης και του άγνωστου τρόπου σύνδεσης με την βοηθητική σκάλα πιθανολογείται η επιδείνωση της φέρουσας ικανότητάς του.

Εκτιμούμε ότι οι βλάβες που έχουν συντελεστεί στην σκάλα του βοηθητικού χώρου συνθέτουν κατάσταση ετοιμορροπίας και για το λόγο αυτό παρακαλούμε να επιληφθείτε λόγω αρμοδιότητας, βάσει του άρθ.7 του Π.Δ. 13-4-29 (ΦΕΚ 153/Α).
